鍋爐二次過熱器出口爐管 TP-304 之劣化分析

Metallurgical Examination of a Failed Secondary TP-304 Superheater Tube in Boiler

J. R. Cheng*, J. T. Wang* and Y. H. Shieh*

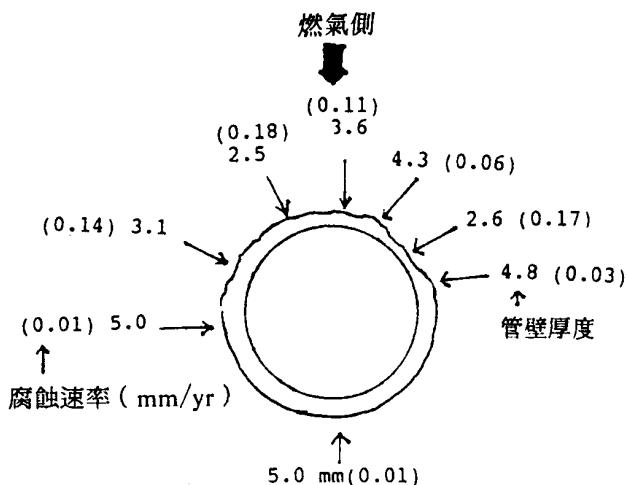
圖 1(b) 舊管材管壁腐蝕速率

Fig. 1(b) Corrosion rate of secondary superheater tube.

厚度約為0.05mm厚，內壁均勻，無明顯腐蝕現象，管外壁則以向火側附著結渣物較多，厚度約2~2.5mm，水側較少如圖1(a)，分別將管壁之結渣物刮下，測量舊管壁厚度如圖1(b)所示，可知向火側管壁最薄處有2.7mm的厚度損減，呈全面嚴重銹蝕，水側則約為0.2mm厚度損失，經EDS元素分析研判，管外之油灰渣已破壞爐管表面氧化膜並與基材直接接觸。

次過熱管使用壽命已超過 15 年，才發現破管現象，因此推論油灰的腐蝕，並不如理論值的嚴重，由送來爐管外徑分析，沿著燃氣側管材腐蝕較嚴重，腐蝕率約 0.20mm/yr，結渣亦較多，背燃氣側部份則仍然受到爐管氧化膜保護，管徑腐蝕率較低約 0.01mm/yr。如圖 1 (b)。

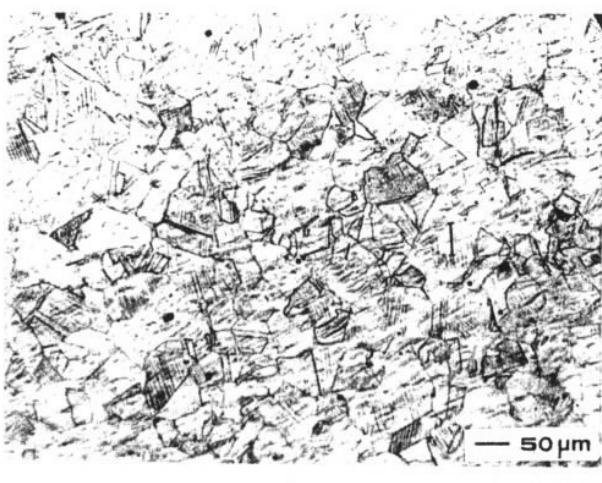
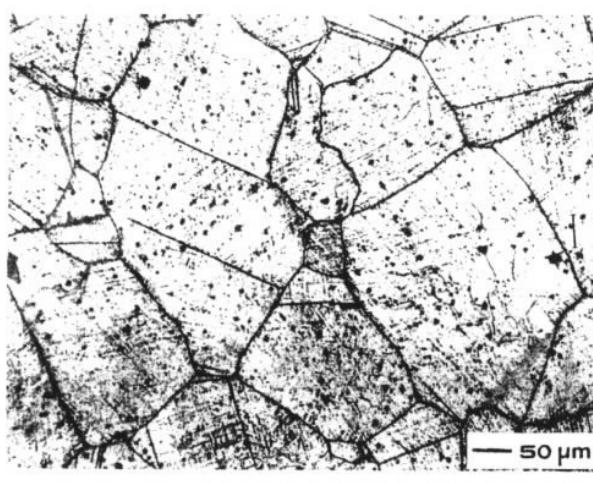
(1)由圖2顯示管材組織為沃斯田鐵，新管晶粒平均約大於 $5\mu\text{m}$ ，經過使用16年後晶粒成長約大於 $25\mu\text{m}$ 為新管的5倍，同時舊管之晶粒內亦有明顯碳化物析出，由晶粒粗化及碳化物析出情形可知該管材質已嚴重劣化，此外，據 Fujilaws⁽⁷⁾研究化學鹽中含有氯化物時，表面結渣物成長厚度較不受影響，而氯化物滲透入晶界導致粒界腐蝕(Intergranular corrosion)會隨著材質碳含量增加而加速向內部延伸。

圖 2 管材金相組織(a)使用前 (b)使用16年後

Fig. 2 Morphology on cross section of tube sample
(a) new tube (b) used for 16 years.

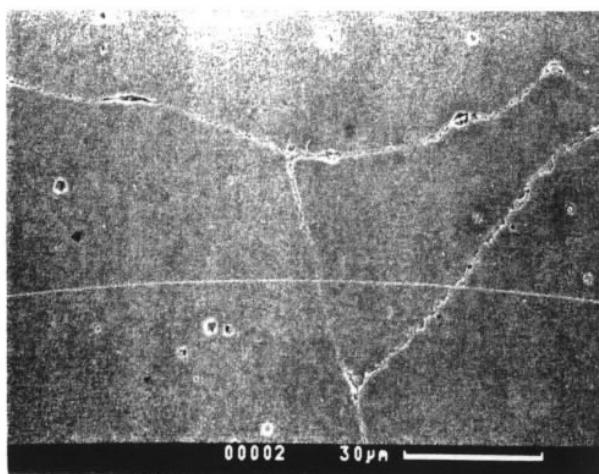
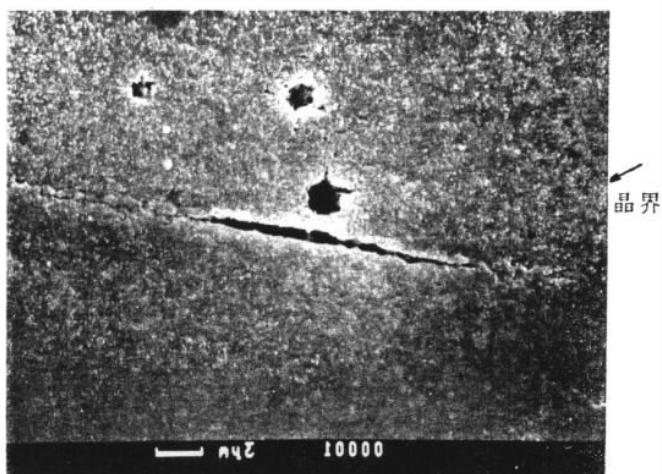
(2)SEM分析發現舊管晶界會出現嚴重裂縫，圖3(b)高倍顯示晶界裂縫寬 $1\mu\text{m}$ 、長 $18\mu\text{m}$ ，此一跡象顯示舊管材亦受潛變破壞，至於潛變形成歸究於管內鍋垢增加，使爐管溫度上

昇產生潛變或是鍋垢氧化物聚積在彎管處，阻住蒸汽流動，可能使管子亦會產生潛變或破裂。

圖 3 舊管材受高溫潛變後晶界出現微裂縫情形 (a)低倍率 (b)高倍率

Fig. 3 Micro-crack performed along the intergranular due to high temperature creep (a) low mag. (b)high mag.

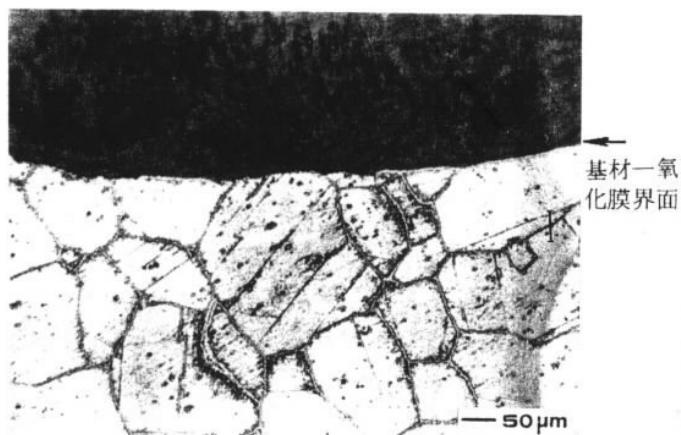
(3)圖4顯示舊管材外徑在靠近氧化膜處晶界經EDS分析主要為硫鉍化合物，在高溫下硫化物易沿晶界擴散到管材內部。⁽⁸⁾

圖 4 靠近內層氧化膜之管材金相組織

Fig. 4 The morphology of oxide layer near internal surface.

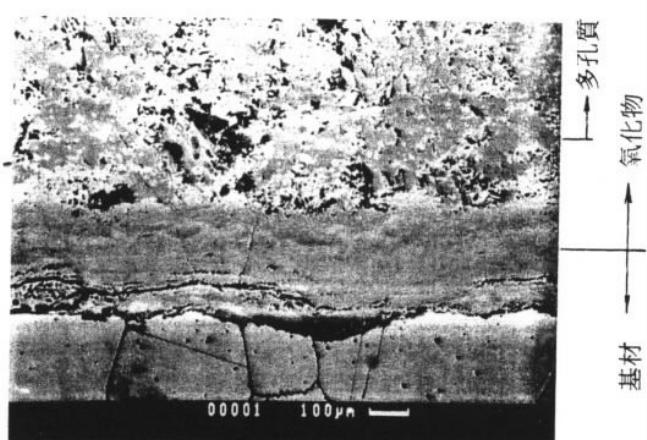
(4)圖5顯示氧化膜與管材之間附著性不佳，靠近管材表面者為以鉻為主的氧化物，該膜厚約 $300\mu\text{m}$ ，雖然組織較緻密，但因氧化膜生長期間有內應力產生，且質地性脆，在高低溫交變下有裂紋產生。當機組運轉期間這些原本具有保護性之氧化膜卻被腐蝕性熔融鹽諸如 V_2O_5 , Na_2SO_4 等解離而形成低熔點共晶化合物，因而形成多孔質氧化膜，其形態如圖6所示，由於該組織疏鬆，氧原子及腐蝕性元素易沿孔隙往金屬表面擴散，因此一方面生成緻密保護膜，另一方面該氧化膜會不斷被解離至使管壁逐漸變薄。

圖 5 管材斷面情形

Fig. 5 A cross section of tube.

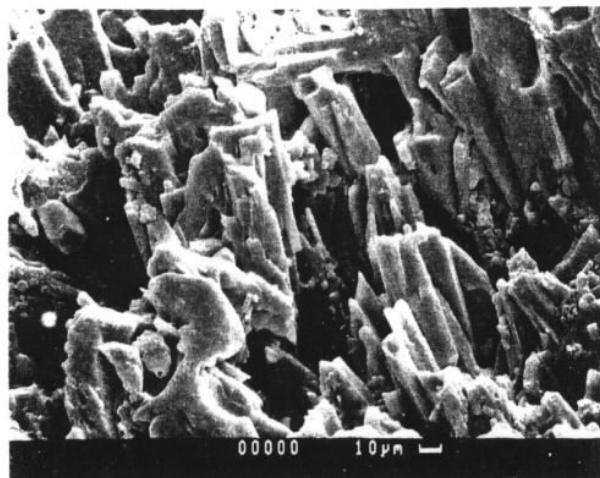
圖 6 多孔質氧化物的 SEM 照片

Fig. 6 Multiporous structure of oxidized layer.

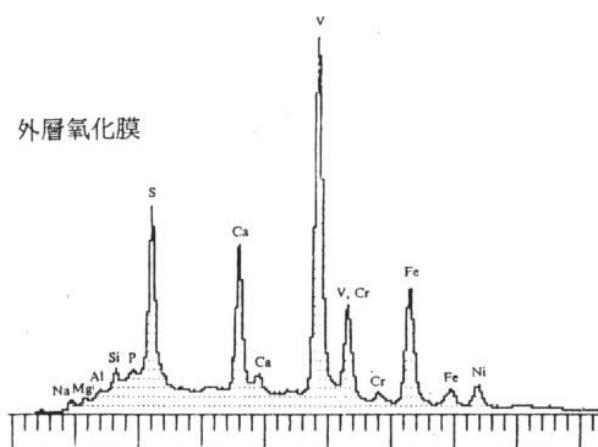
外層氧化膜

素分析，結果如圖 7 和 8 所示，外層以 V, S, Ca 元素較多，內層以 V, Cr, Fe 元素較多，比較兩圖可知 V 和 S 皆已侵入內層。

圖 7 外層氧化物 EDS 分析

Fig. 7 The results of EDS spectrographic analysis on external surface.

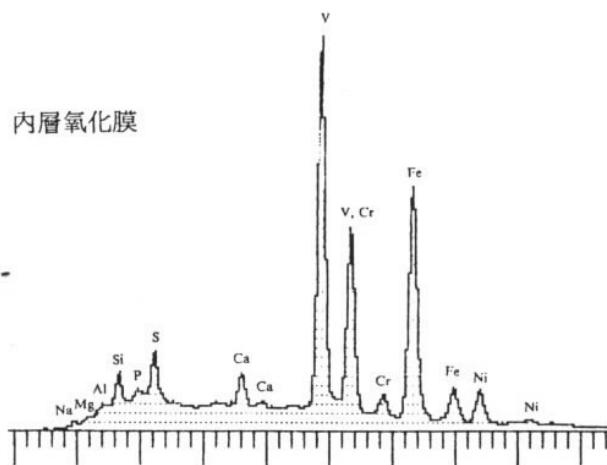
內層氧化膜

圖 8 內層氧化物 EDS 分析

Fig. 8 The results of EDS spectrographic on internal surface.

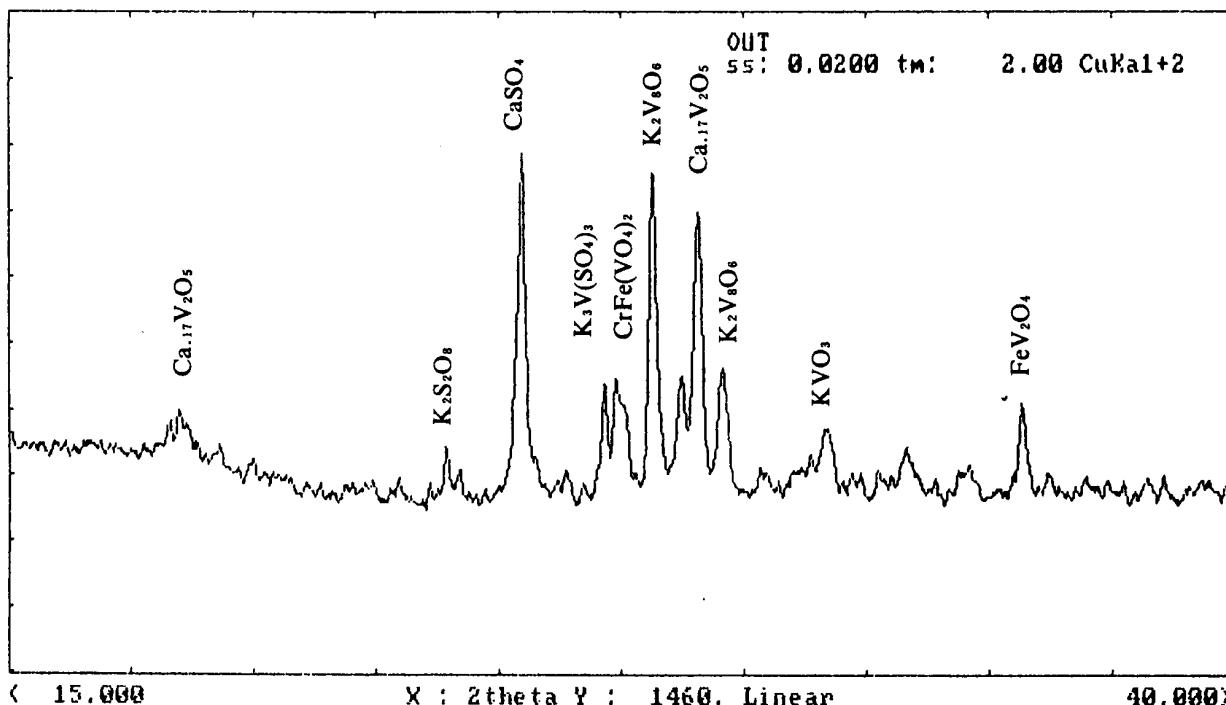
採用 Simens DX-500 X 光繞射儀分析管外多孔質氧化物，結果如圖 9，顯示釩和硫的化合物形態包括： $Ca_{17}V_2O_5$, $K_2S_2O_8$, $CaSO_4$, $K_3V(SO_4)_3$, $CrFe(VO_4)_2$, KVO_3 , FeV_2O_4 等。

圖 9 多孔質氧化物 X 光分析結果

Fig. 9 The results of XRD spectrographic analysis on multi-porous layer.
