鍋爐二次過熱器出口爐管 TP-304 之劣化分析

Metallurgical Examination of a Failed Secondary TP-304 Superheater Tube in Boiler

J. R. Cheng*, J. T. Wang* and Y. H. Shieh*

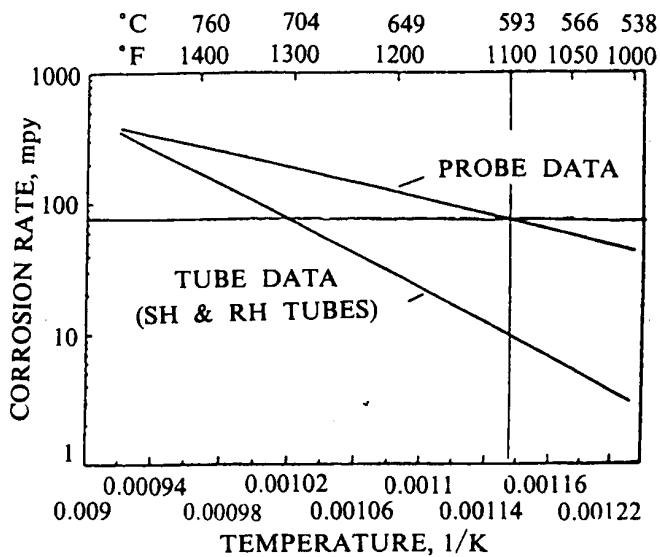
① 很多文獻已提出增加爐管表面溫度會增加二次過熱管的腐蝕速率^(12~14)，增加鍋爐溫度會增加油灰的沈積，圖 10 可知 TP 321 爐管管壁溫度增加 10°C，其水側管內鍋垢會增加約 2 倍，因此如何控制鍋爐內溫度不致過高為減低腐蝕的有利因素。如圖 11 為 Babcock & Wilcox 公司所定出油灰腐蝕安全溫度範圍。

圖 10 TP304 爐管鍋垢隨著管壁溫度升高腐蝕率加速度。

Fig. 10 Comparison of SA304 corrosion data from field tests and probe studies to long-term operating experience of SSH in oil-fired boilers.

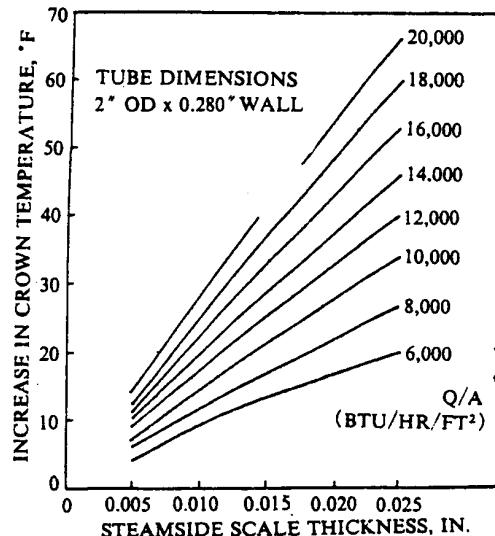
圖 11 溫度對各種火道管管壁鍋垢的影響

Fig. 11 Increase in tube metal crown temperature as a function of steam-side scale thickness and heat flux into the flux.

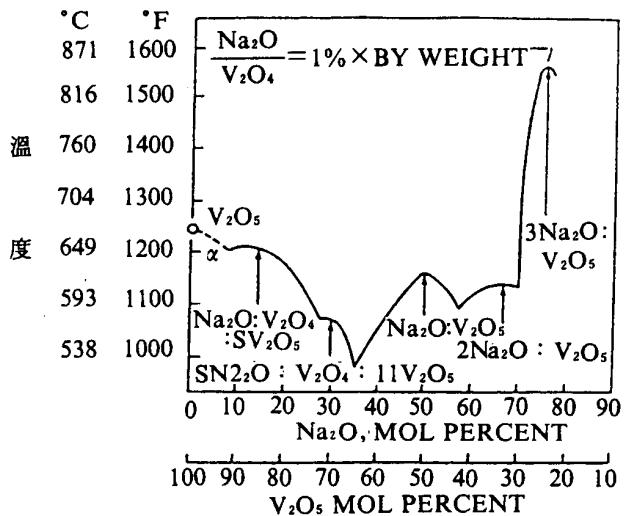
圖12 鈦與鈉構成低熔點爐管腐蝕生成物

Fig. 12 Melting points of vanadium-sodium oxygen compound.

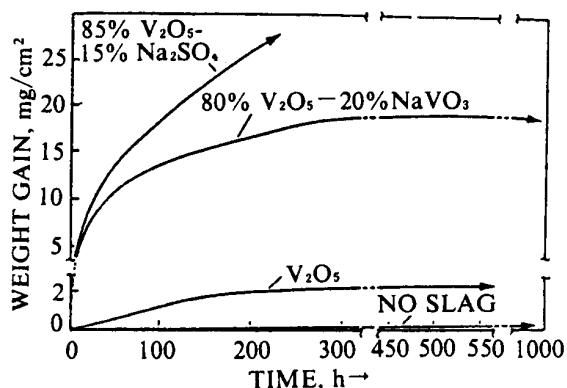
圖13 鈉與硫成鉀結合腐蝕生成物對腐蝕速率之影響
Fig. 13 Corrosion of Fe-23 Cr material as a function of time in several synthetic ash mixture under dry air at 750°C.
