陰極防蝕系統之缺陷判斷

吳覺宇

工業材料研究所計劃主任

陰極防蝕的使用在經過一段使用時間之後，或者在保護系統附近的環境條件有所變動的時候，往往會影響到其陰極防蝕的效果。而這些問題大都是可以利用由土壤表面之電位、電流測量的結果作與理論比較的分析。在本文中將介紹一些陰極防蝕的一些可以利用電位、電流測量方法所歸納出來的缺陷判斷方法及處理之道。

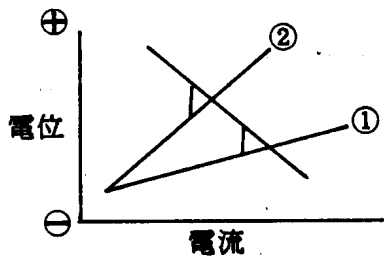
圖(一)

由圖(一)所示，①表示正常的陽極放電，②表示極化太大的陽極極化曲線又可以歸納到下列幾種現象：

- I、地下管線電位向“+”方向移動很小。
- II、陽極的電位向“+”方向移動很大。
- III、IR DROP 變小。
- IV、電流量變小。

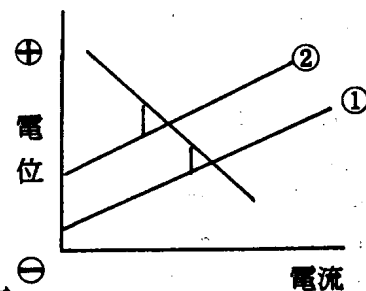
圖(三)

理論的示意圖如圖(三)，①為正常陽極，

②為不正常的陽極。

- (a) 陽極在未通電時電位太貴重
- (b) 陽極在通電後電位太貴重
- (c) 電流釋出率太小

(d) 地下管線電位太貴重

(e) IR 降低

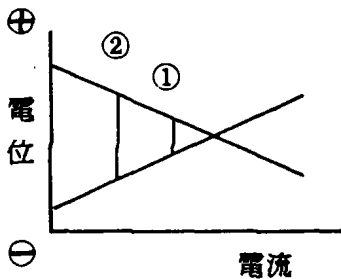
圖(四)

如圖(四)的表示：

- 1 地下管線電位太⊕
- 2 陽極電位太⊖
- 3 電流量小
- 4 陽極的 IR drop 大
- 5 其他的 IR drop 小

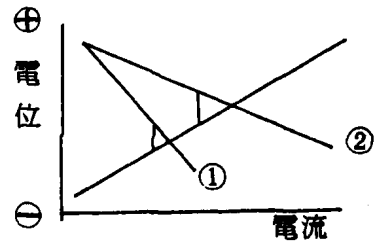
圖(五)

由圖(五)，①為正常陰極極化曲線，②為不正常者，可以看出來其測量時的現象應為

(a) 電流值太大

(b) 管線電位太⊕

(c) 陽極電位太⊖

(d) IR drop 太大

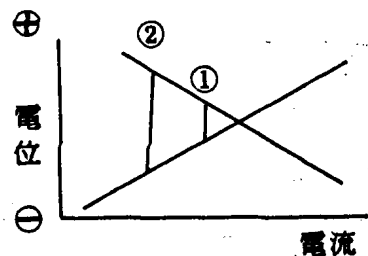
圖(七)

理論圖形如圖(七)，①為正常 IR drop，

②為不正常 IR drop

- 1 管線電位太 \oplus
- 2 陽極太 \ominus
- 3 電流值小
- 4 陰極 IR drop 大

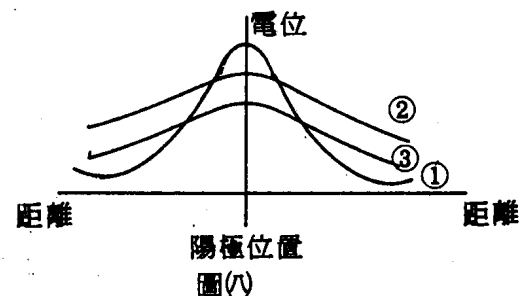
陽極安裝太近或太遠所造成的電位不正常分佈如圖(V)，①為陽極安裝太近，②為正常安裝，③為安裝太遠

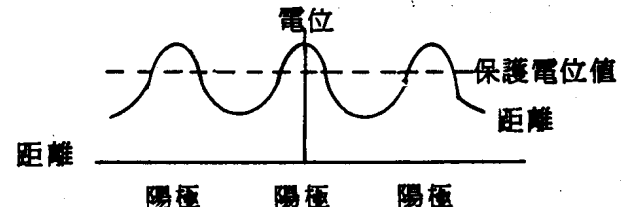
4-3 陽極安裝不足的問題所造成的電位分佈如圖(V)所示
