## 燃料中的氯對鍋爐腐蝕的影響

魏豐義\* 論述

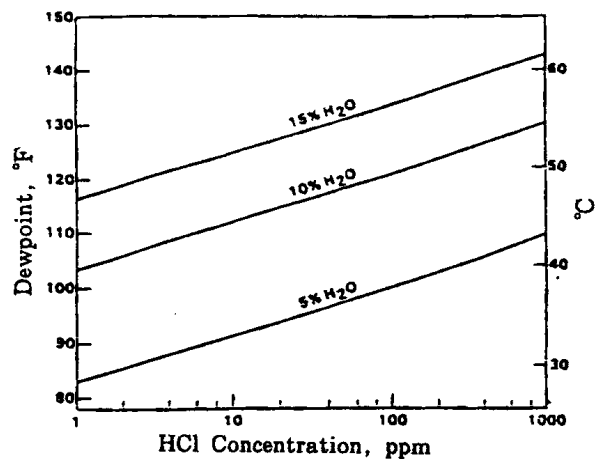
圖 1 露點與氣氛中之 HCl 濃度和含水量之關係<sup>(2)</sup>

此種腐蝕發生於廢氣中之 SO<sub>x</sub> 和 HCl 會凝結的位置，也就是其露點高於金屬表面之溫度時，一般發生的地方為空氣預熱器，靜電集塵器、管線和煙囪等。硫酸的露點較高 (約 110~150°C)，凝結之酸液濃度亦較高 (50~95wt%)；而 HCl 有較低之露點 (27~60°C)，其和在廢氣中之 HCl 及水含量有關，如圖 1 所示。HCl 的露點腐蝕在一些焚化爐和黑液回收鍋爐 (Black liquor recovery boilers)，其集塵器的溫度低的足以使凝結的 HCl 滴下。防止凝結液之腐蝕的方法就是做好熱能分佈設計和勤於管理，避免產生局部較冷區，使得 HCl 無法凝結。

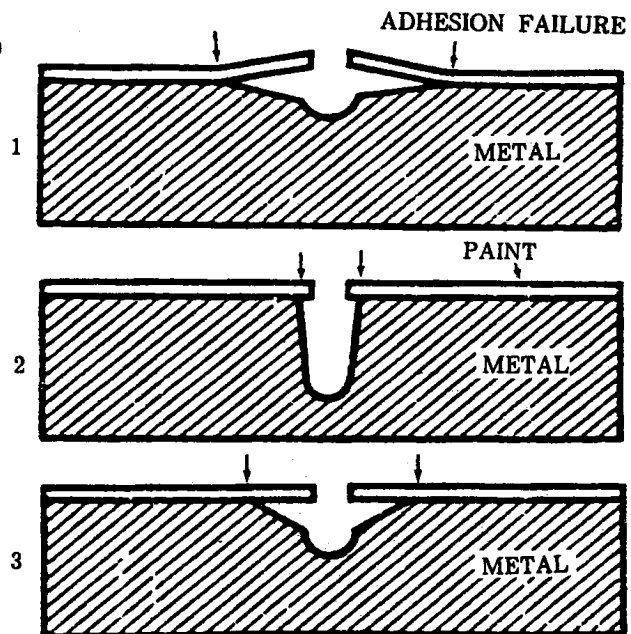
圖1

上漆之鋼材的橫截面顯示由於陽極溶解反應產生之破壞形態和程度，1.噴砂或酸洗再上漆，2.先經磷酸鋅皮板膜處理，3.先經磷酸鐵處理者<sup>(1)</sup>。
