## 鍍鋅鋼材、5%鍍鋁鋅鋼材及304不銹鋼之海洋 大氣腐蝕研究

The Atmospheric Corrosion of Galvanized Steel, 5% Aluminum-Zinc  
Coated Steel and 304 Stainless Steel in Marine Environments  
Yaw-Tzong Horng, Jyh-Hwa Wang, Han C. Shih, H.P. Shu, Y.C. Lin,  
and J.Y. Liu

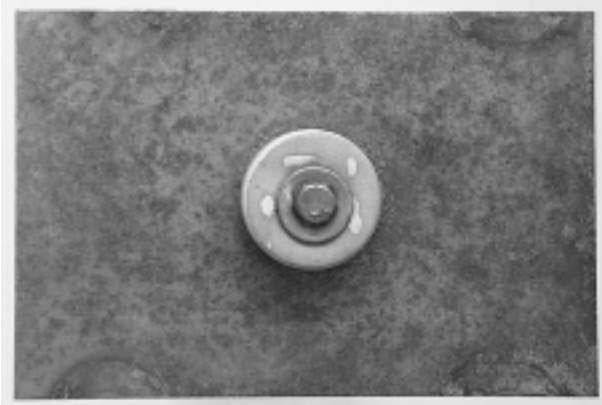
圖 1. 304不銹鋼材之間隙腐蝕外觀。  
Fig 1. The crevice specimen of 304 stainless steel after seven years' atmospheric exposure test(1000X).
